6.10 景観

6.11 人と自然との触れ合い活動の場

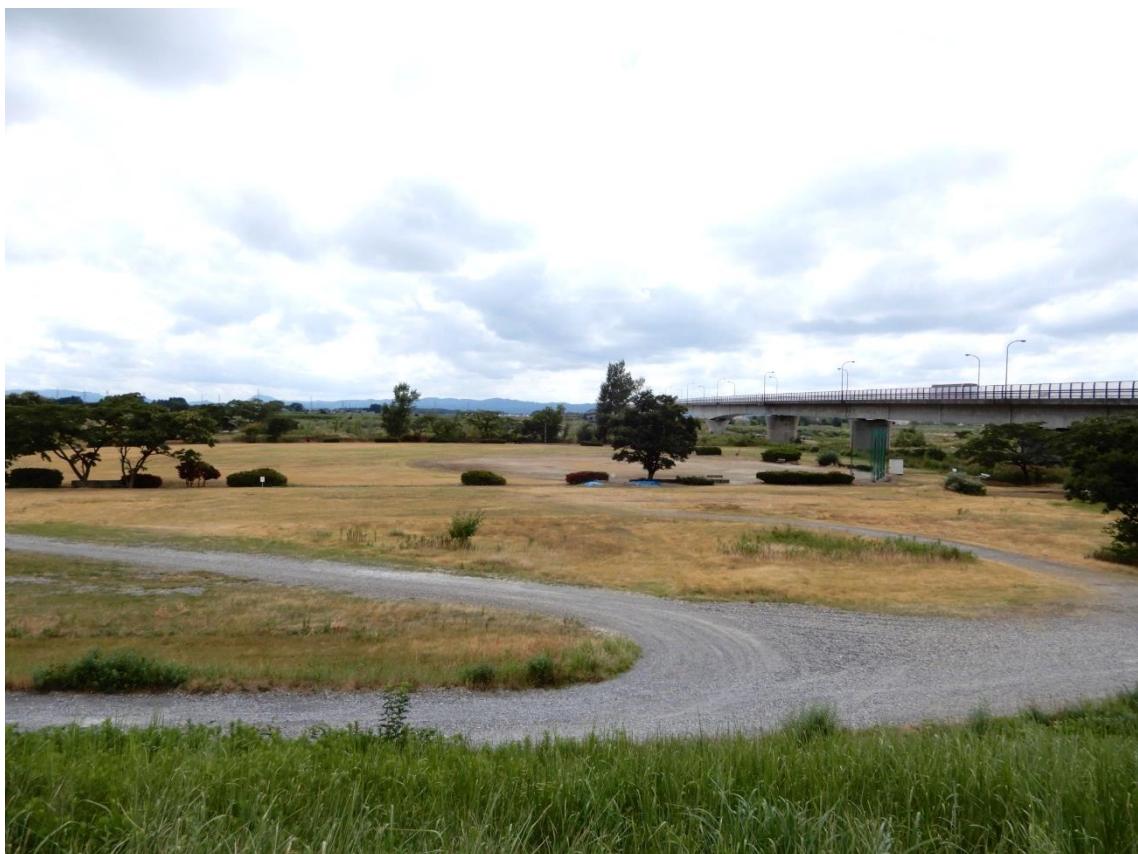
写真 6.10.1(1) 安田橋運動公園から対象事業実施区域方向の景観の状況（夏季）

| 番号 | 主要な眺望地点 | 眺望特性 | 利用特性 | 対象事業実施区域の視認特性 |
|---|---|--|---|---|
| 1 | 安田橋運動公園 | 阿賀野川河川敷に位置し、川の方向に眺望が広がる。背後は堤防であり、眺望は望めない。 対岸の南西方向に対象事業実施区域が見られる。 | スポーツや散策に利用されている。 | 対象事業実施区域の東部が中景域 <small>注</small> (約 800 m)に視認されることになる。 |

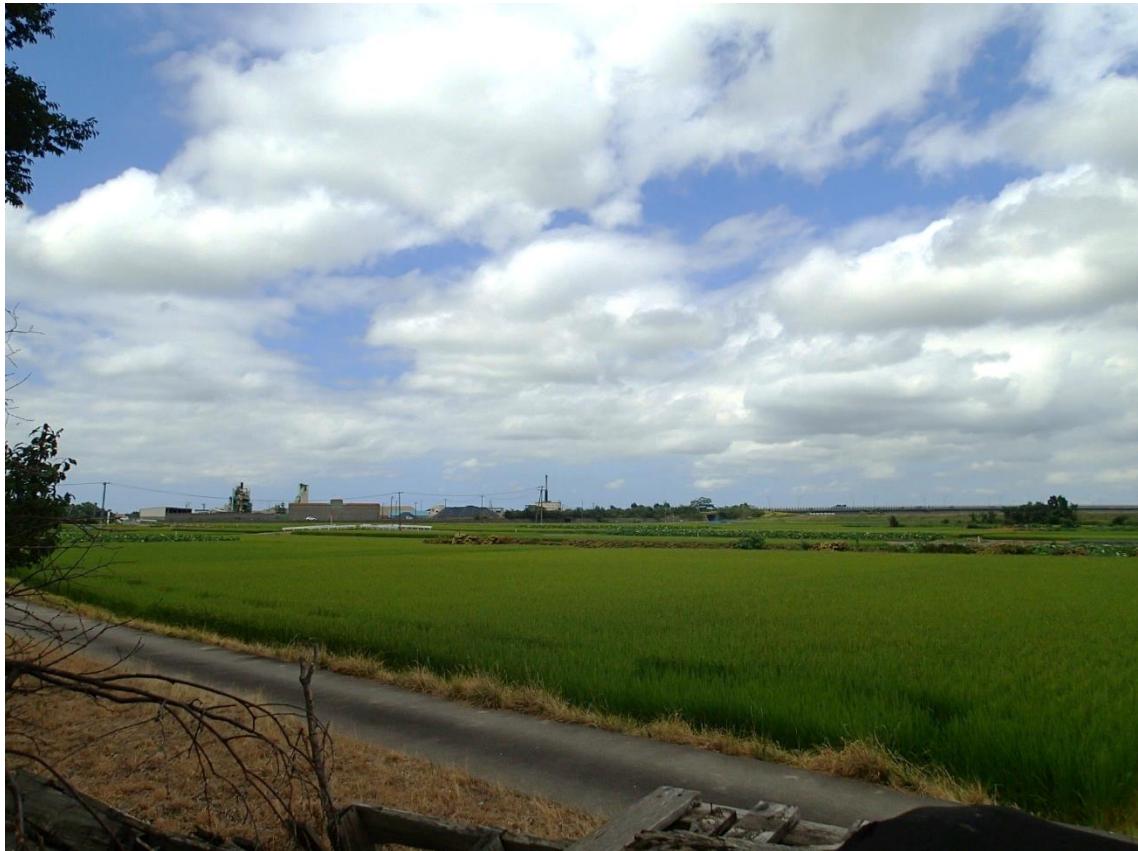
写真 6.10.1(3) 神明宮から対象事業実施区域方向の景観の状況（夏季）

| 番号 | 主要な眺望地点 | 眺望特性 | 利用特性 | 対象事業実施区域の視認特性 |
|---|---|--|---|---|
| 2 | 神明宮 | 清瀬集落の端に位置し、対象事業実施区域方向には水田が広がり、対象事業実施区域との間に視界を遮るものは無い。 水田の背後には、阿賀野川の堤防や、現行施設が見られる。 | 日常的なお参り、地域の集会や子どもの遊び場として利用されている。 | 対象事業実施区域の南部が近景域 <small>注</small> (約 300 m)に視認されることになる。 |

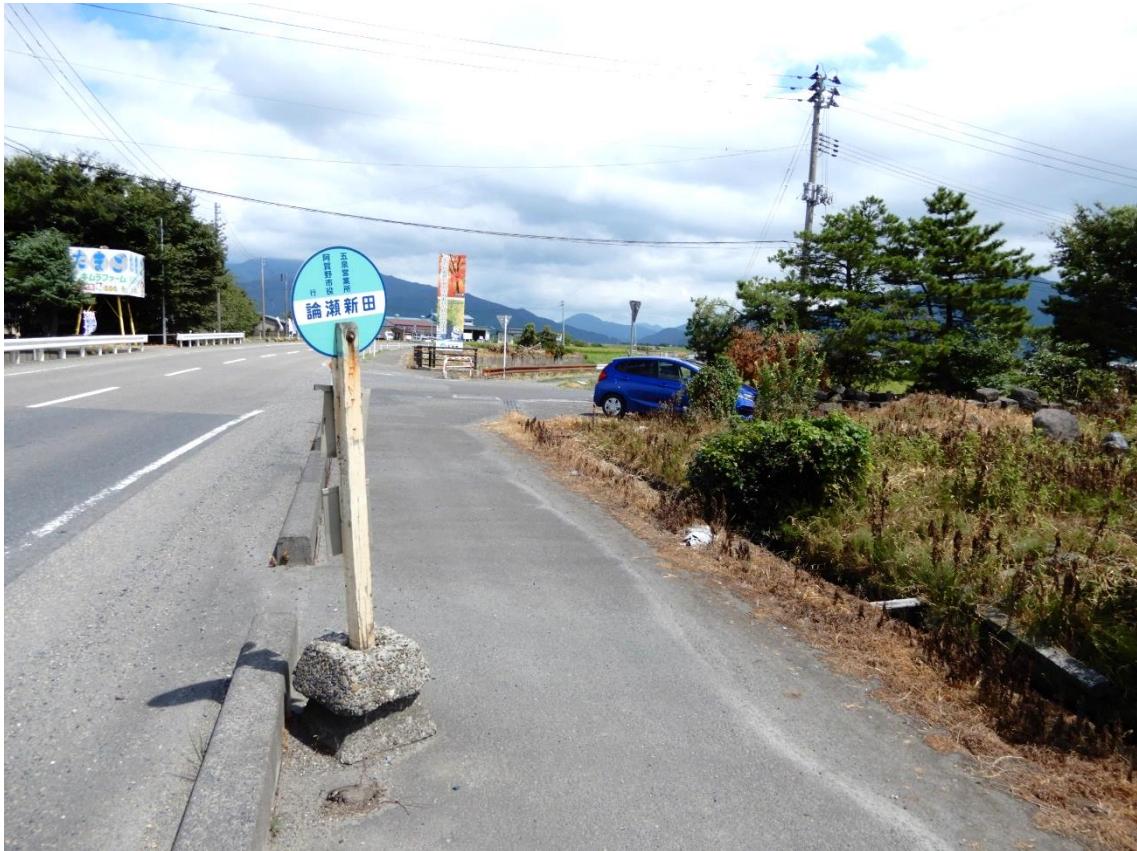
写真 6.10.1(5) 論瀬新田バス停から対象事業実施区域方向の景観の状況（夏季）

| 番号 | 主要な眺望地点 | 眺望特性 | 利用特性 | 対象事業実施区域の視認特性 |
|---|---|--|---|---|
| 3 | 論瀬新田バス停 | 白根安田線の道路脇に位置し、眺望は全方位に開けている。 樹木により一部遮られるものの、東方向に対象事業実施区域が見られる。 | 新潟交通観光バスの利用者が利用している。 バスの便数は、1～2時間に1本程度である。 | 対象事業実施区域の西部が中景域 <small>注</small> (約 700 m)に視認されることになる。 |

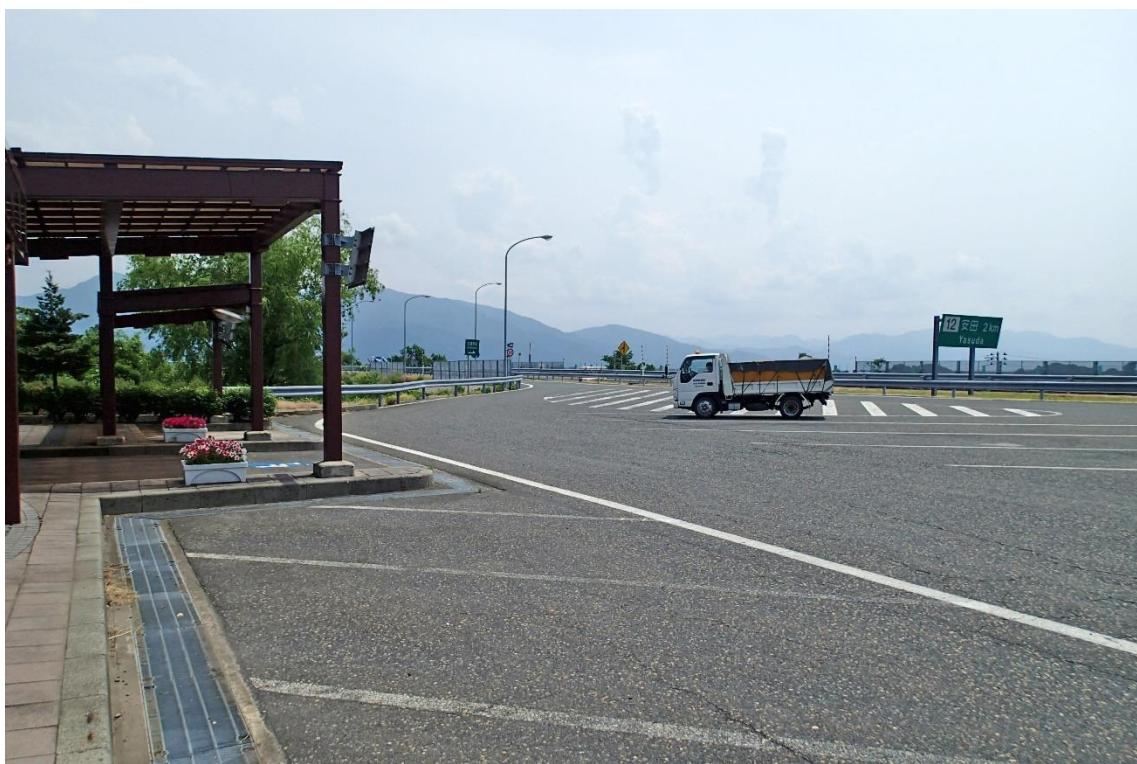
写真 6.10.1(7) 五泉パーキングエリア(上り)から対象事業実施区域方向の景観の状況(夏季)

| 番号 | 主要な眺望地点 | 眺望特性 | 利用特性 | 対象事業実施区域の視認特性 |
|---|---|--|---|---|
| 4 | 五泉 PA (上り) | PA の駐車場からは、背後の建屋により一部遮られるものの、全方位に眺望が開けている。 南方向に対象事業実施区域が見られる。 | 磐越自動車道利用者の休憩場として利用されている。 | 対象事業実施区域の北部が中景域 <small>注</small> (約 1.7 km)に視認されることになる。 |

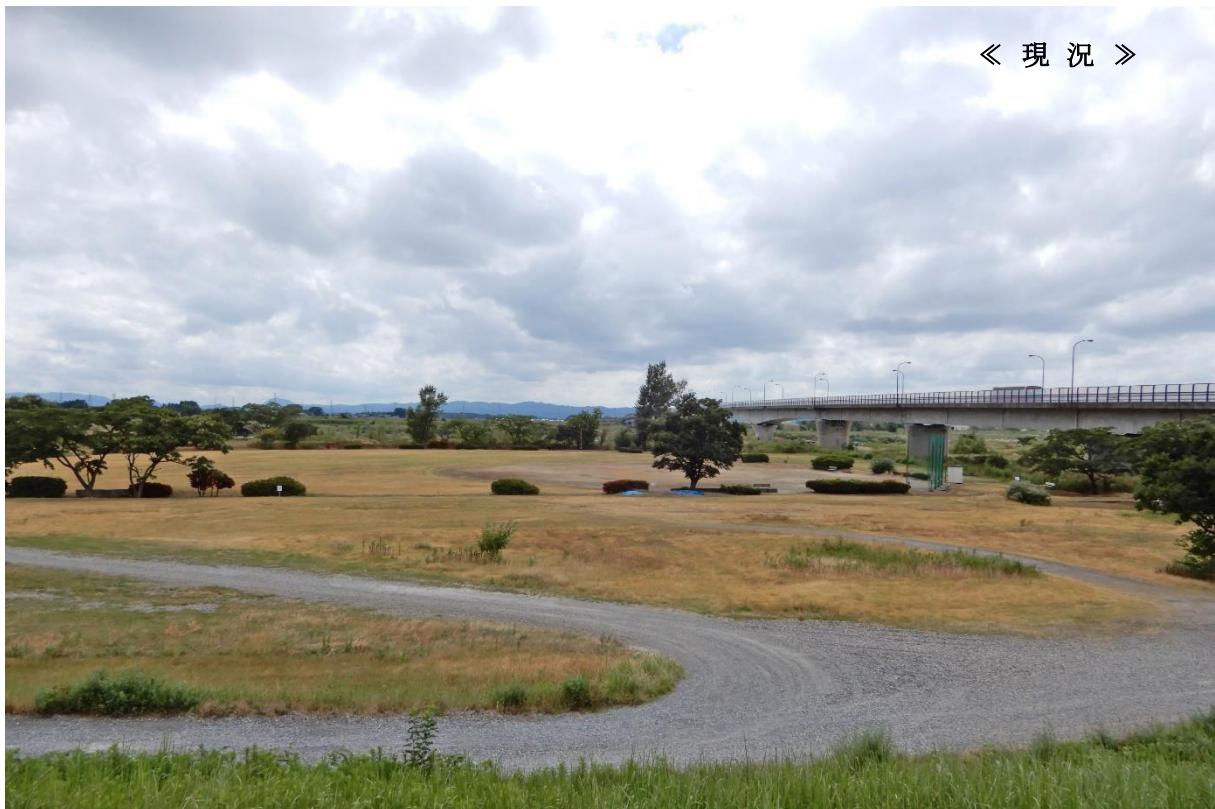
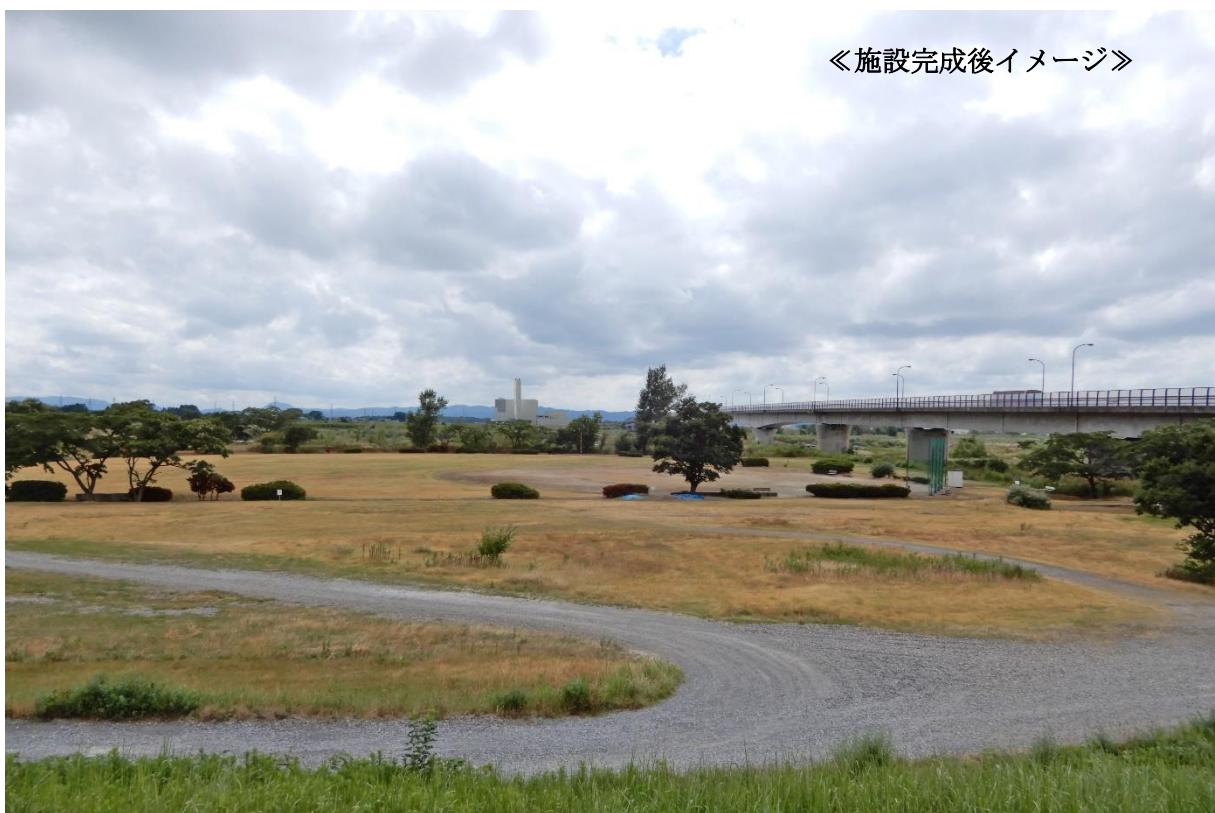
写真 6.10.2(1) 安田橋運動公園から対象事業実施区域方向の景観の変化（夏季）

| 番号 | 予測地点 | 施設完成後の眺望変化の検討 |
|---|---|---|
| 1 | 安田橋運動公園 | 施設の完成後は、中景域に施設の東部が視認される状況へ変化する。ただし、施設から予測地点は 800 m 程度離れており、川岸の樹林及び対岸の堤防に視界を遮られる。スカイラインの変化もわずかであるため、眺望景観の変化は小さい。又、施設全体を周辺環境と調和した配色とすることにより、更に影響を低減できると予測される。 |

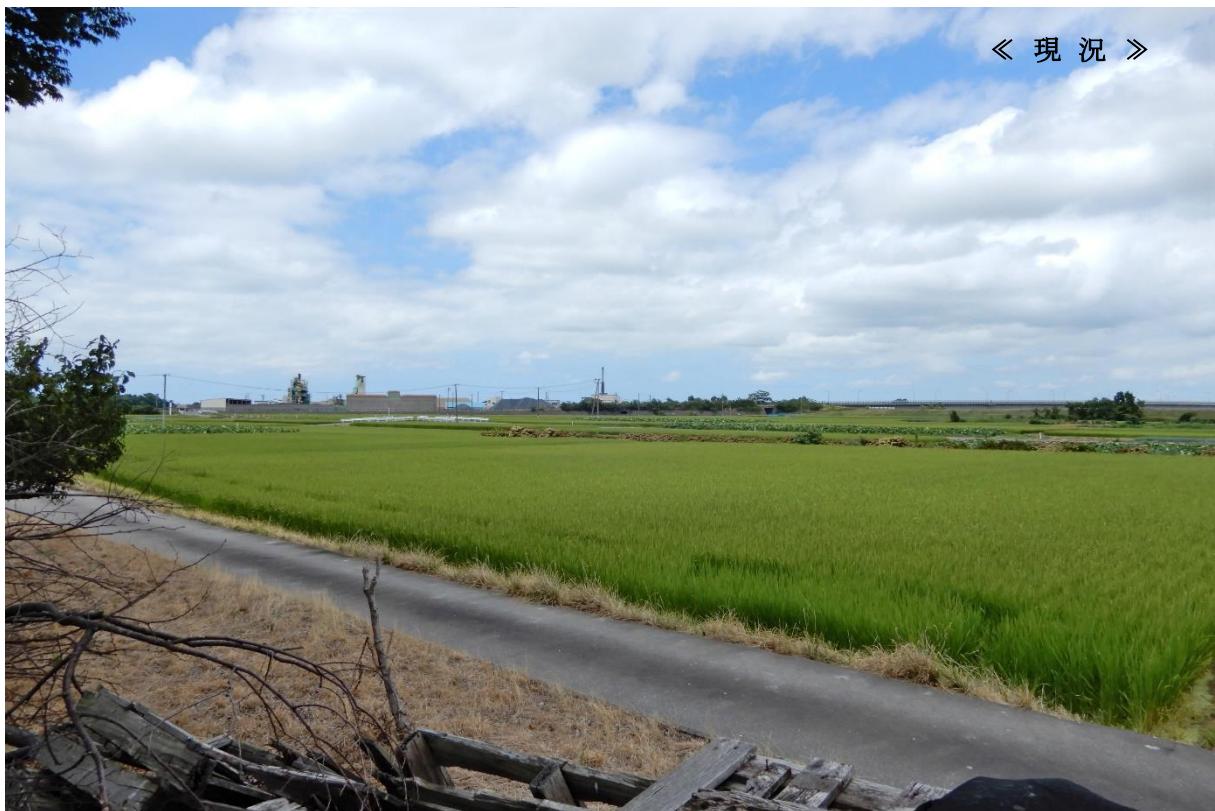
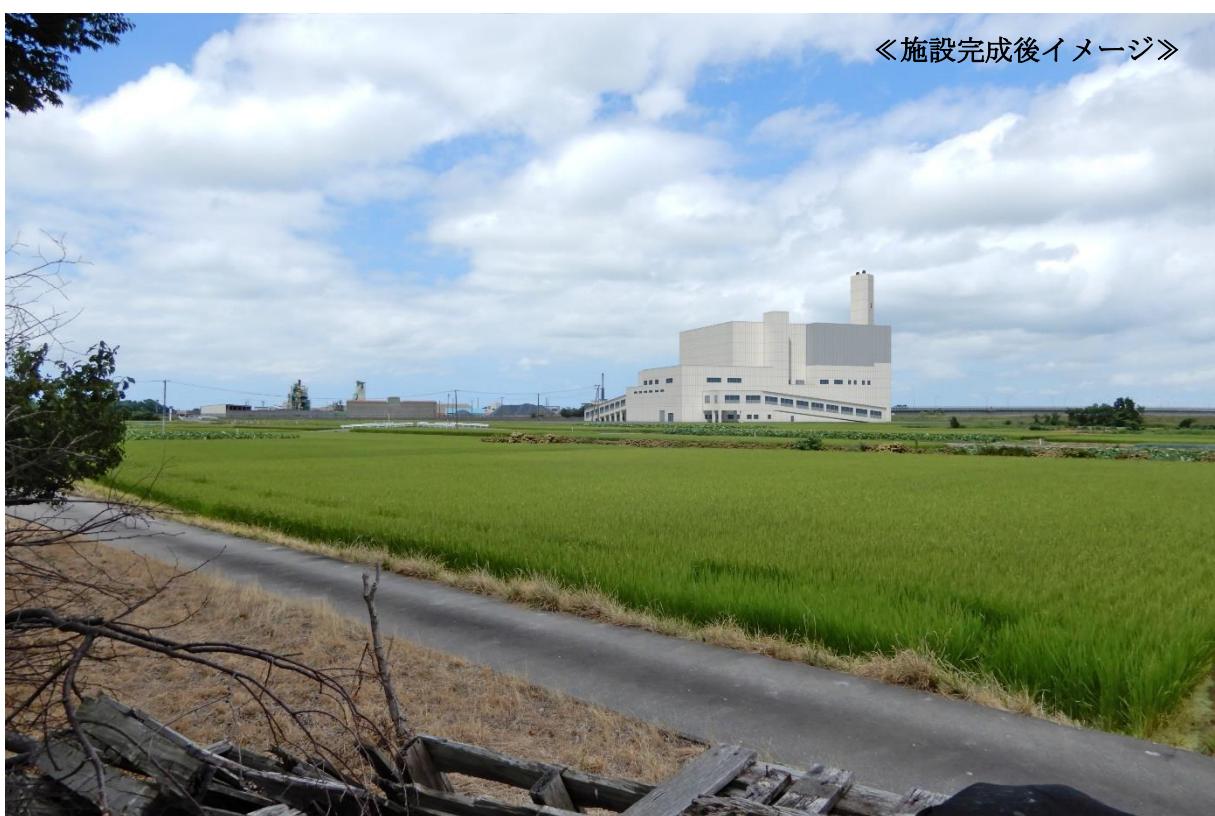
写真 6.10.2(3) 神明宮から対象事業実施区域方向の景観の変化（夏季）

| 番号 | 予測地点 | 施設完成後の眺望変化の検討 |
|---|---|---|
| 2 | 神明宮 | 施設の完成後は、近景域に施設の全貌が視認される状況へ変化する。計画地方向の左側に位置する現在稼働中の廃棄物処理施設よりも、やや大きく視認される。スカイラインの変化が予想されるものの、施設の形状を一般的な矩形とすること又、施設全体を周辺環境と調和した配色とすることにより、影響を低減できると予測される。 |

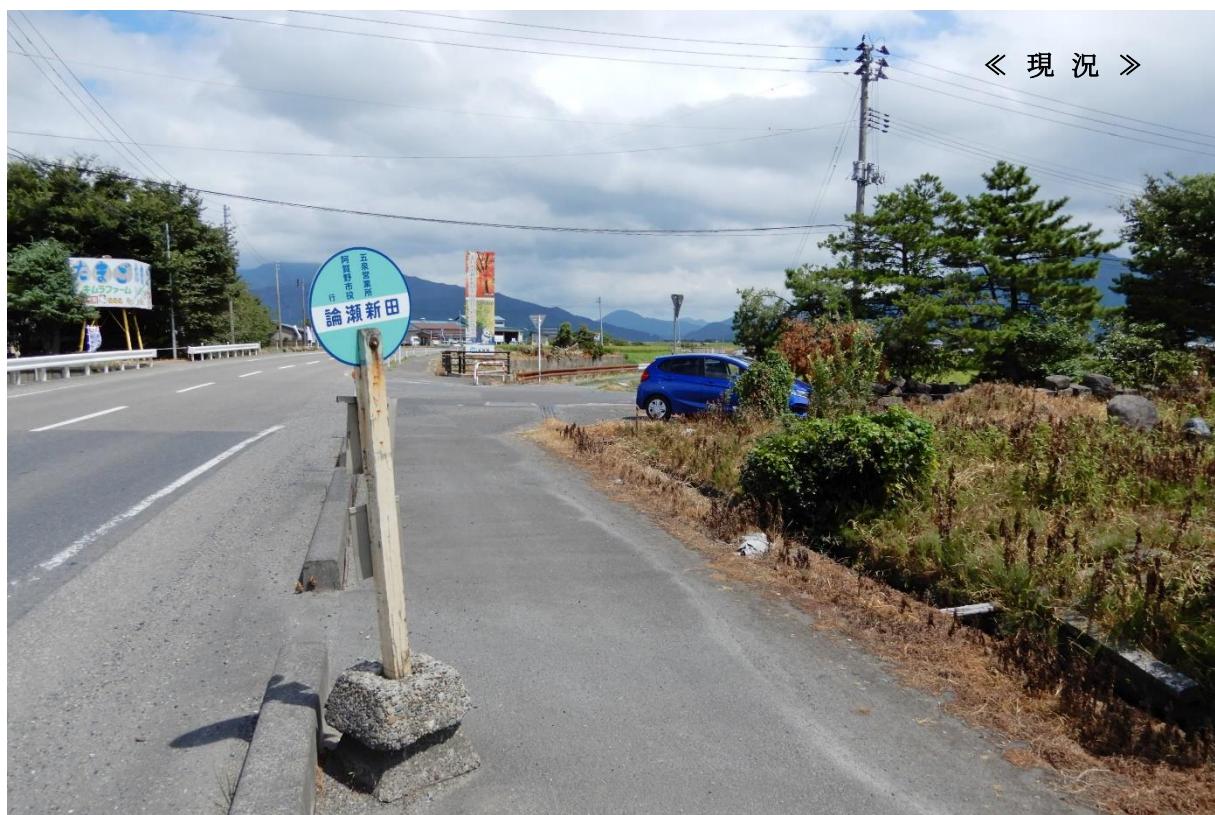
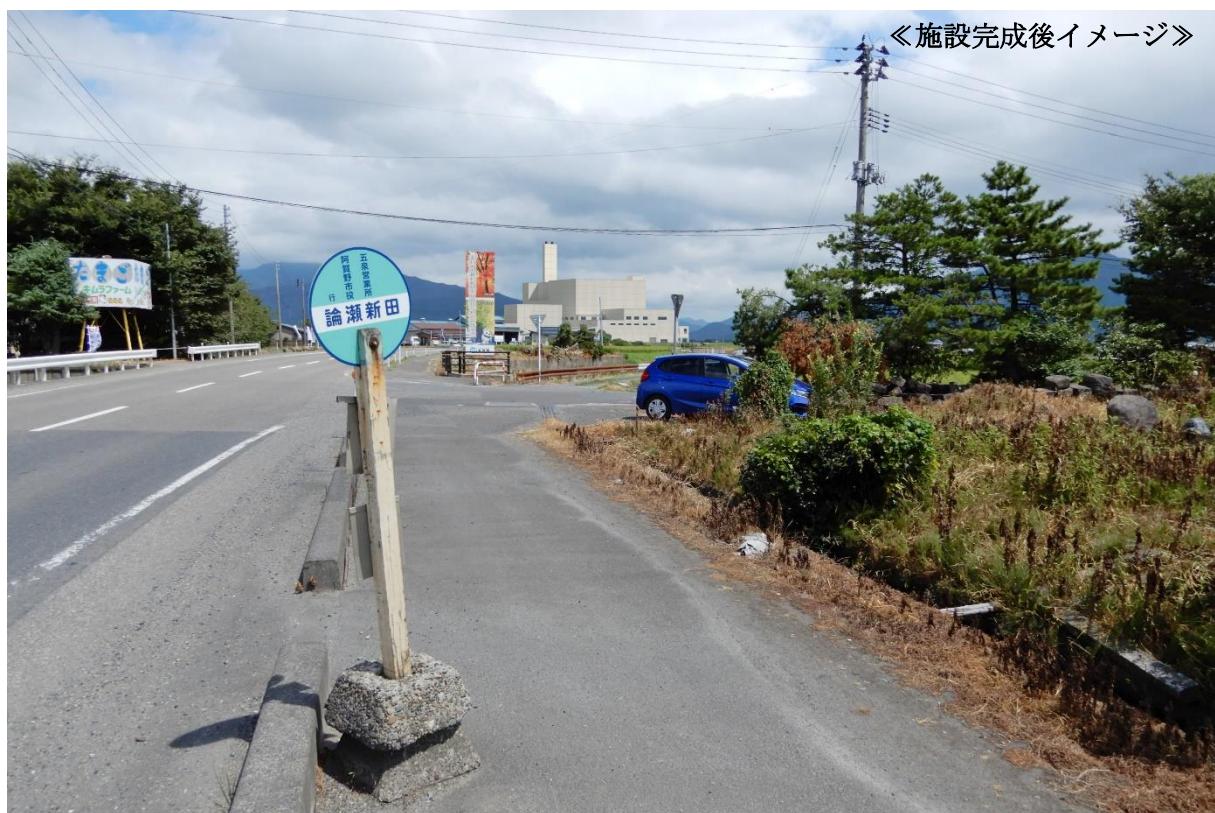
写真 6.10.2(5) 論瀬新田バス停から対象事業実施区域方向の景観の変化（夏季）

| 番号 | 予測地点 | 施設完成後の眺望変化の検討 |
|---|---|---|
| 3 | 論瀬新田バス停 | 施設の完成後は、中近景に施設の南西部が視認される状況へ変化する。ただし、施設から予測地点は 700 m 程度離れており、周りの標識や看板に視界を遮られる。加えて、スカイラインも変化しないため、眺望景観の変化は小さい。又、施設全体を周辺環境と調和した配色とすることにより、更に影響を低減することが可能である。 |

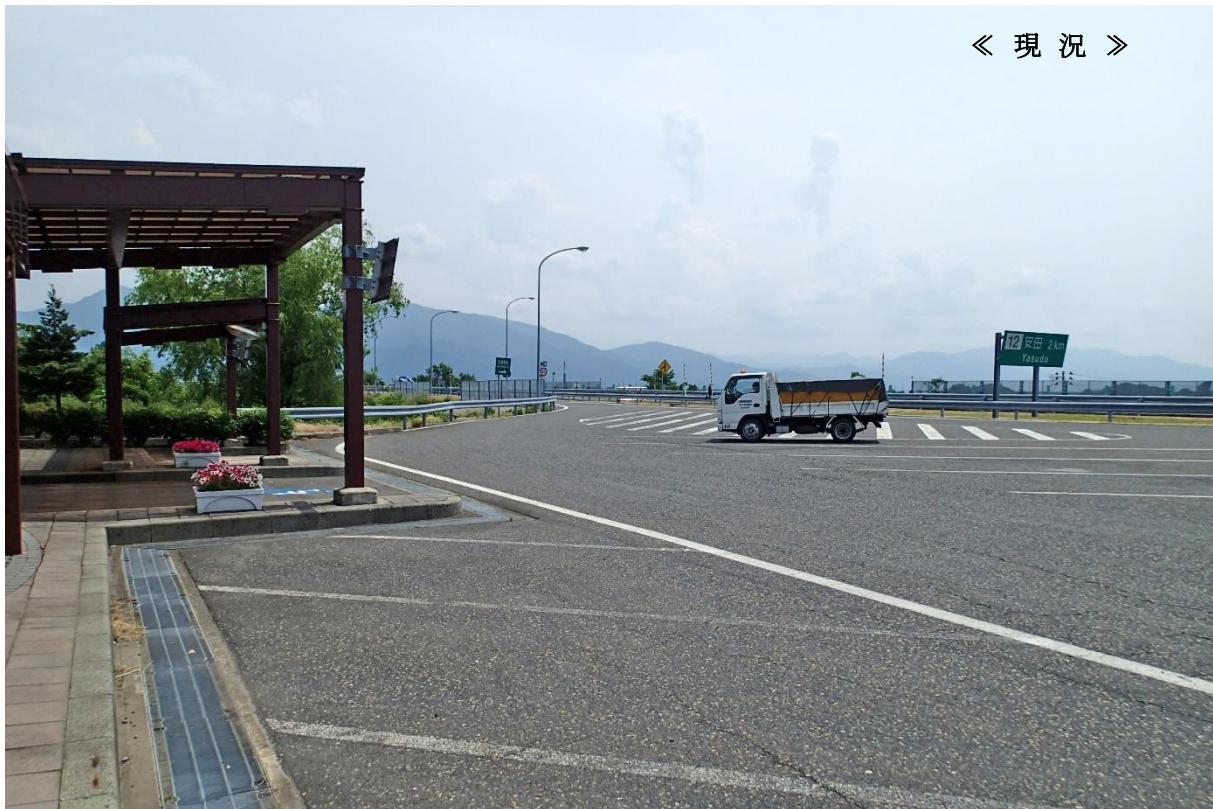
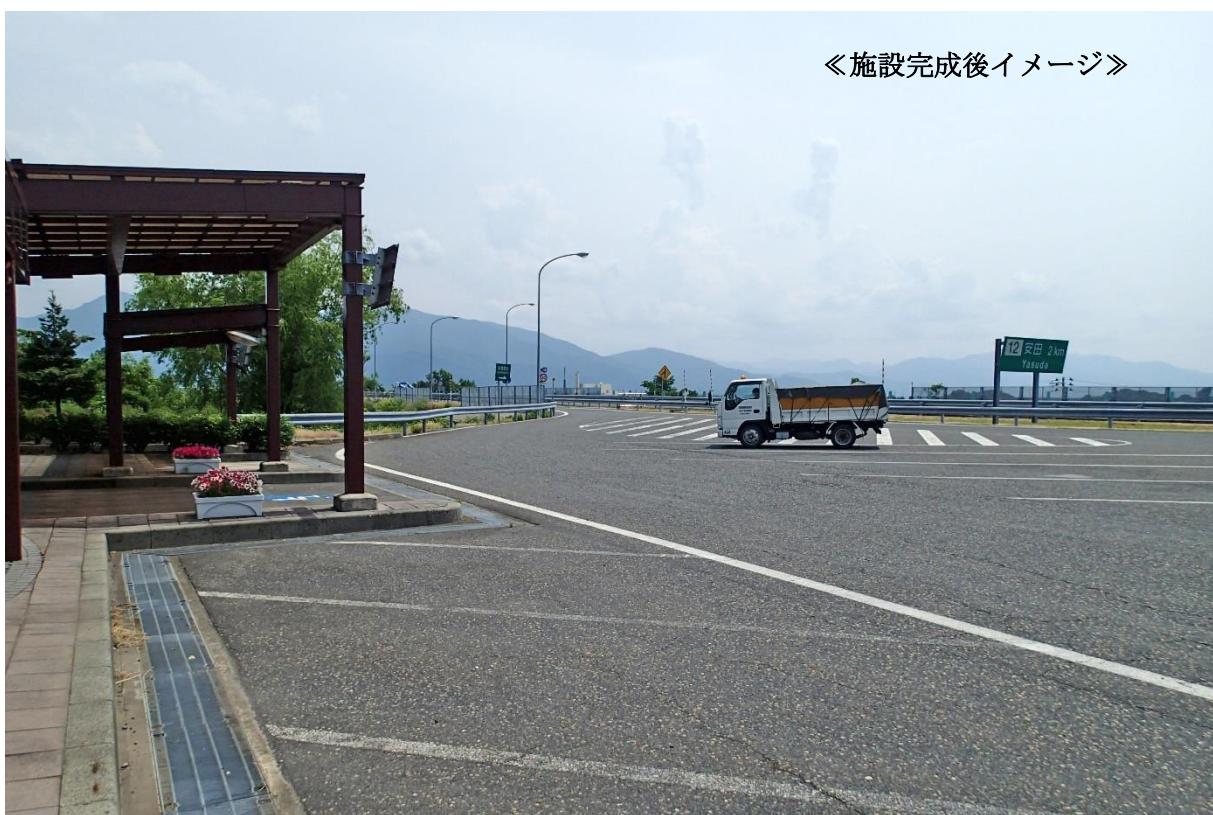
写真 6.10.2(7) 五泉 PA（上り）から対象事業実施区域方向の景観の変化（夏季）

| 番号 | 予測地点 | 施設完成後の眺望変化の検討 |
|---|---|---|
| 4 | 五泉パーキングエリア（上り） | 施設の完成後は、中近景に施設の北部が視認される状況へ変化する。ただし、施設から予測地点は 1.7 km 程度離れており、計画地方向の左側手前に位置する現在稼働中の廃棄物処理施設より小さく視認される。加えて、スカイラインも変化しないため、眺望景観の変化は小さい。又、施設全体を周辺環境と調和した配色とすることにより、更に影響を低減することが可能である。 |
